宁夏~湖南±800 千伏特高压直流输电工程

(陕西段)

# 水土保持监测季报

2024 年第一季度 (总第二期)

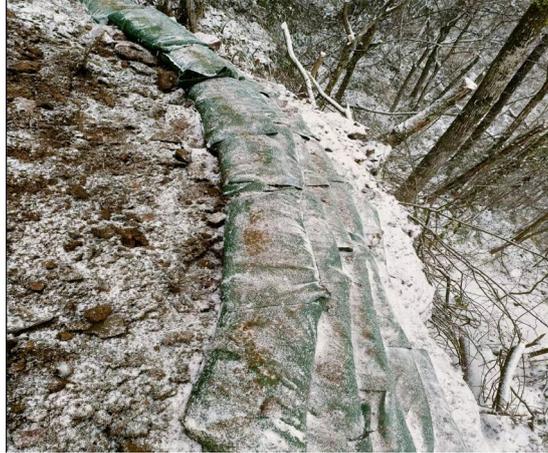
(1) 临时堆土下方采用植生袋拦挡。

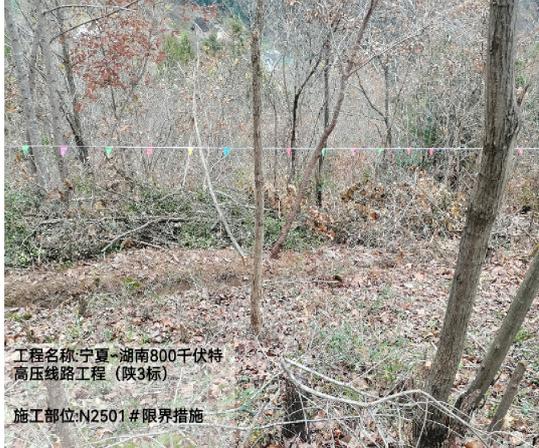
<p>工程名称:宁夏-湖南800千伏特高压线路工程(陕3标) 施工部位:N2501#限界措施</p>

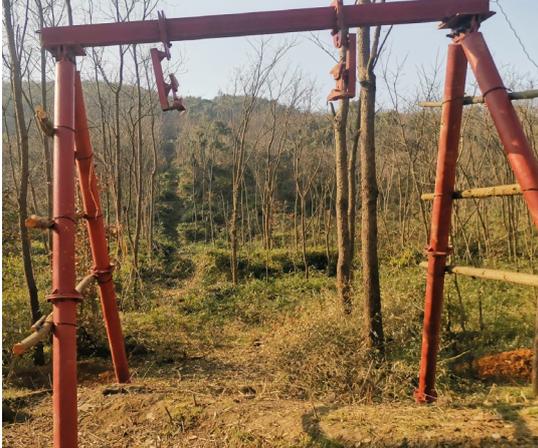
<p>N2501-彩旗绳或围栏(2024.01.19)</p>	<p>Z2176 索道(2024.01.19)</p>

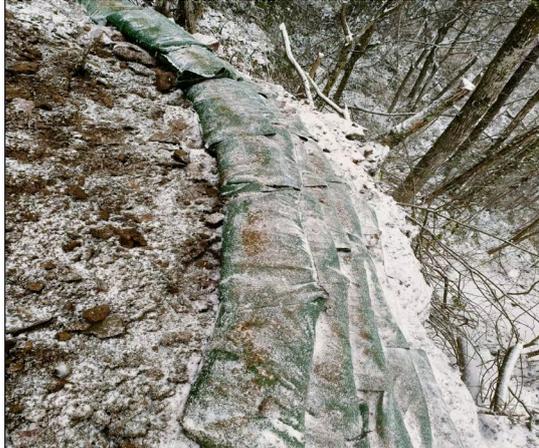
<p>N2552-植生袋拦挡(2024.02.27)</p>	<p>Z1322-植生袋拦挡(2024.01.19)</p>

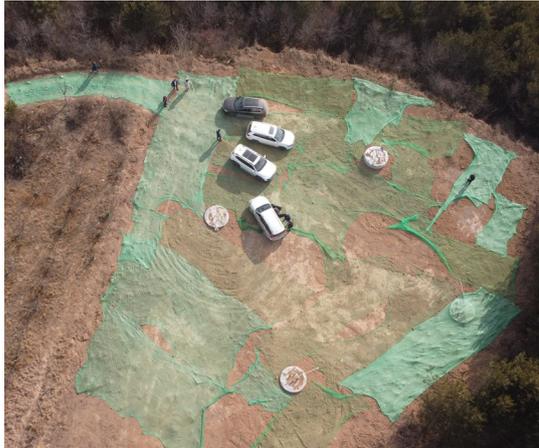
<p>N 1629 塔基区防尘网苫盖(2024.02.27)</p>	<p>N1609 密目网苫盖(2024.01.19)</p>

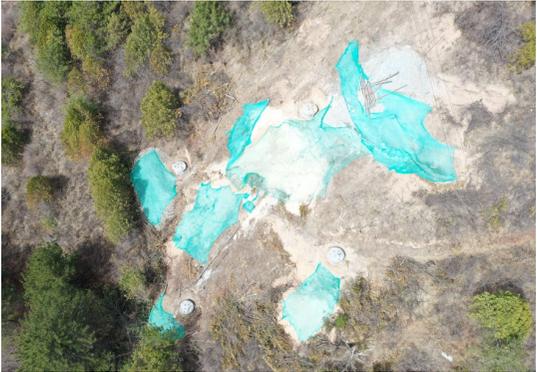
问题序号	防治分区	位置	存在问题与建议	是否为上季度遗留问题	现场照片	备注
1	陕西段直流输电线路-塔基区	N1604	<p>问题：无彩旗绳限界；建筑渣石料未及时清运。</p> <p>建议：增强限界意识，先对现场施工范围限界，再入场施工；及时清运渣石料。</p>	否
