建设项目竣工环境保护验收调查报告

项目名称：大唐延安热电厂 330kV 送出工程

建设单位：国网陕西省电力公司

编制单位：陕西科荣环保工程有限责任公司

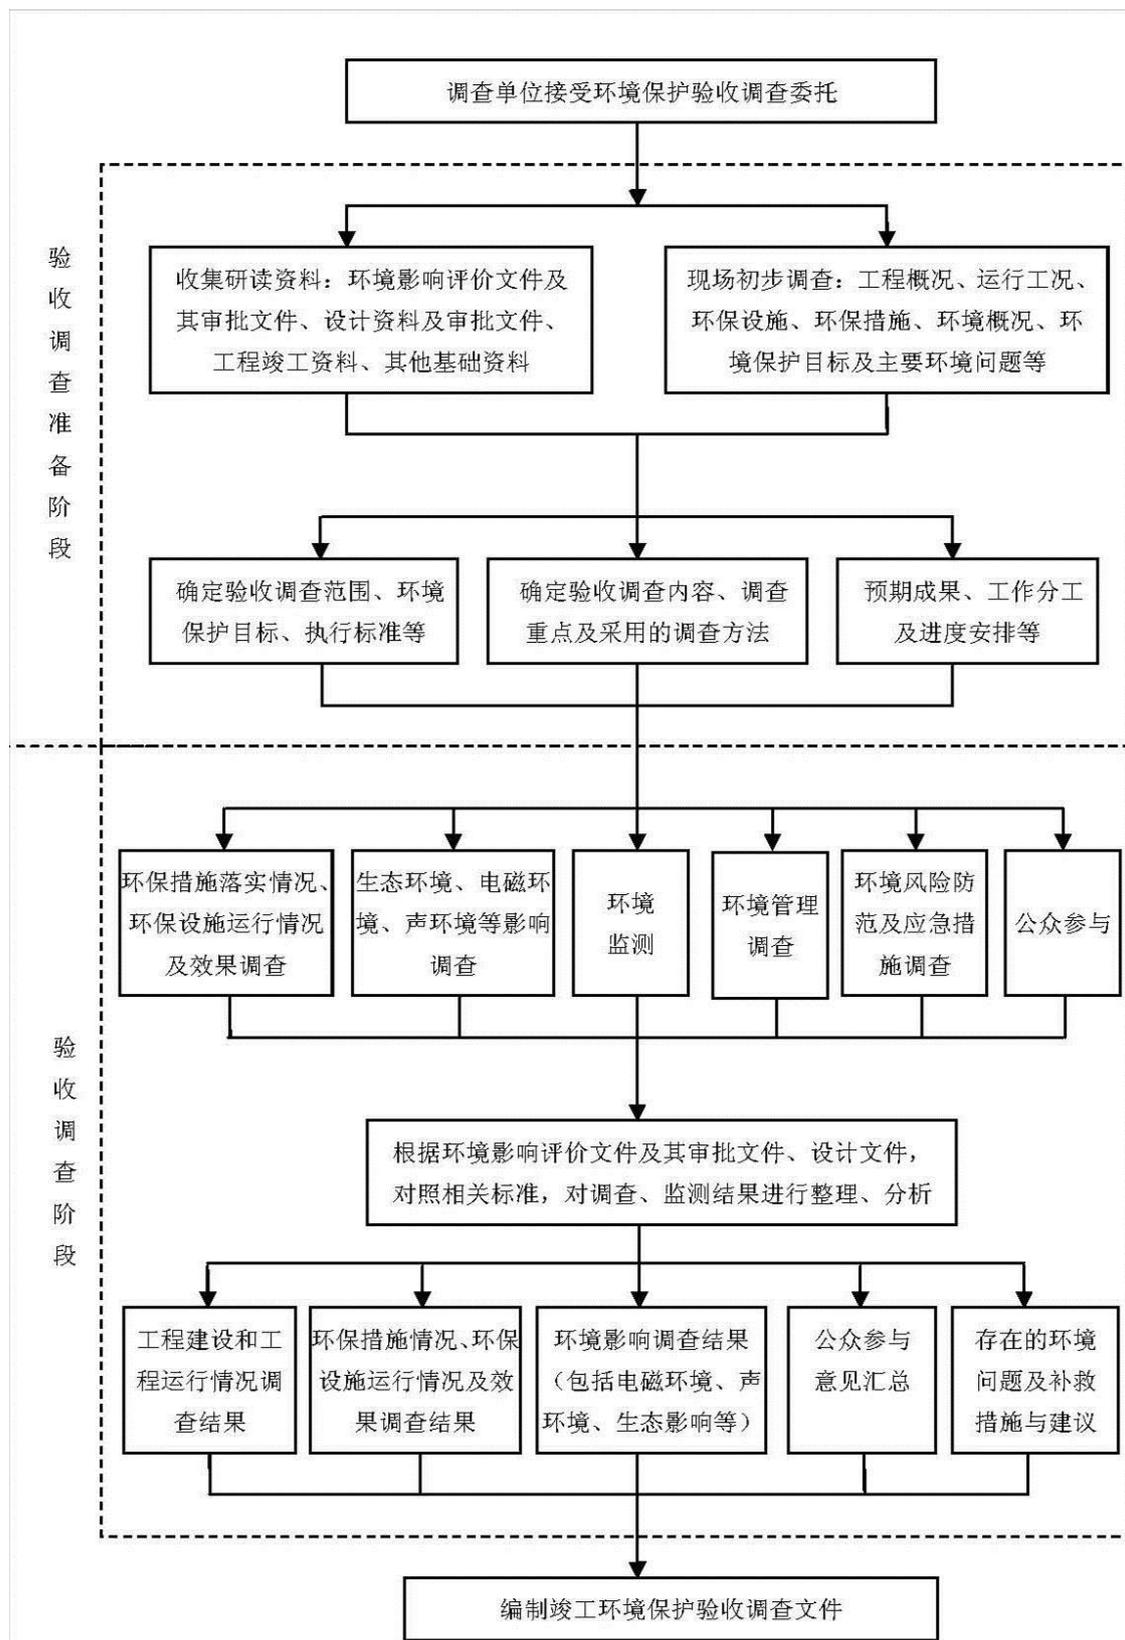
图2.3-1 验收调查流程图

本次验收调查的工作程序见图2.3-1。

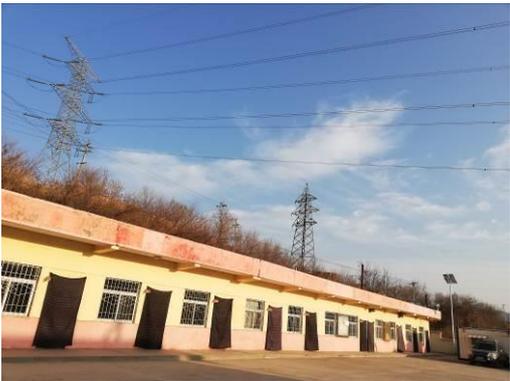
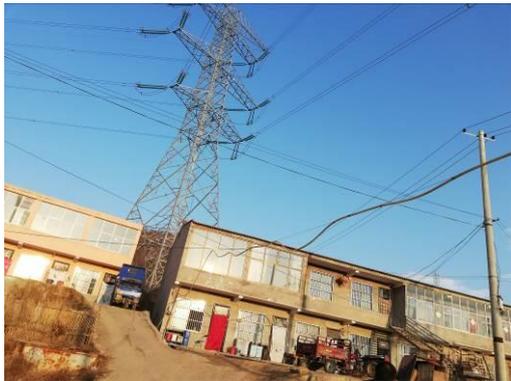
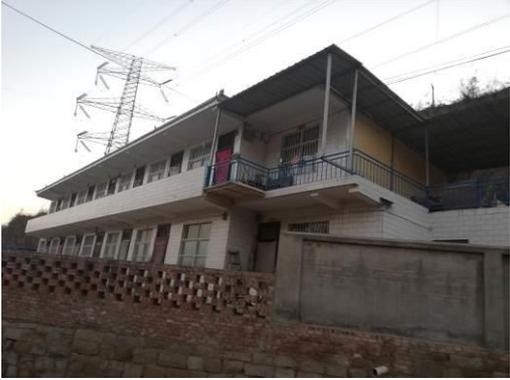
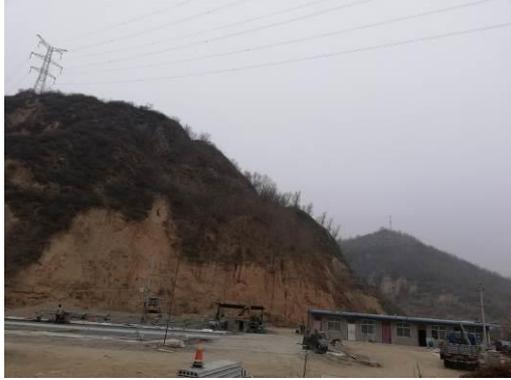
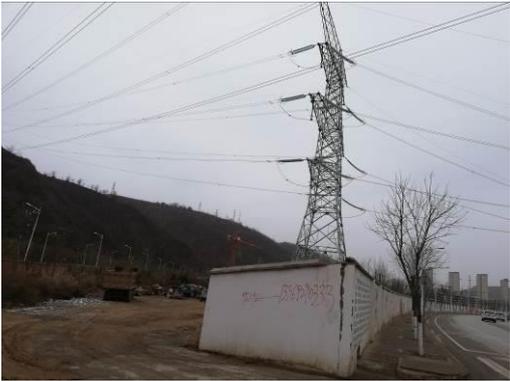
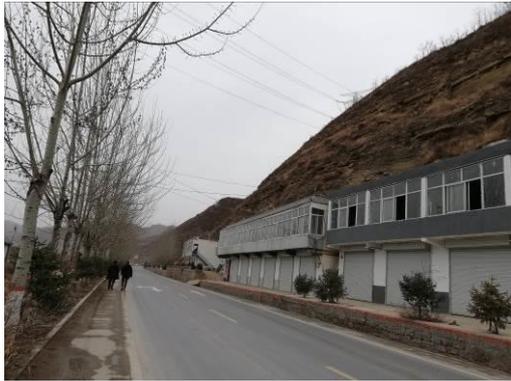
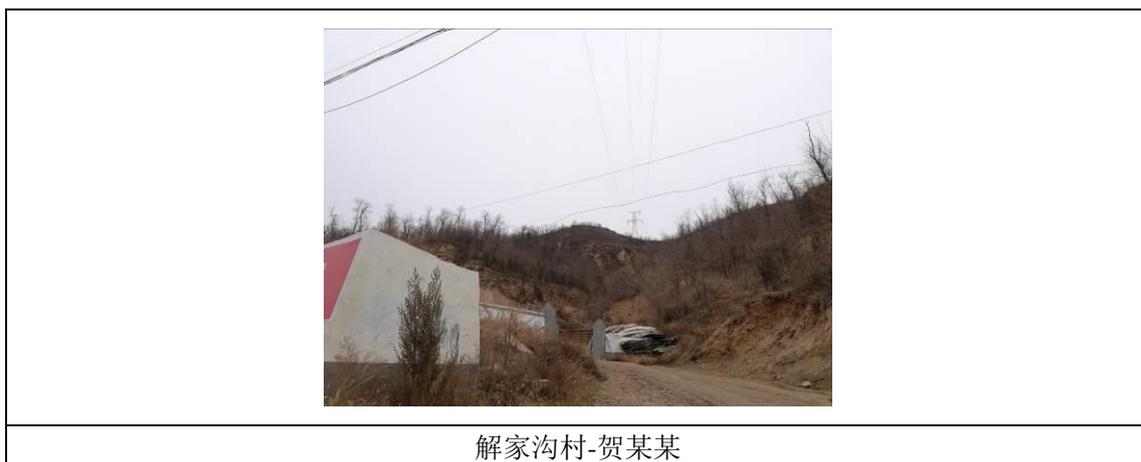
图 2.6-1 电磁和声环境保护目标照片及分布情况

青化砭采油队办公楼	白牙村-王某某

杏子沟村-长某某	石沟村-李某某
330kV 延朱线

裴庄村-付某某	延店则村-叶某某

序号	工程组成	敏感点名称	行政区划	位置				敏感点情况	备注
				环评情况	实际情况				
				距本工程距离	距本工程距离	杆塔号	线高		
1	大唐延安热电厂 330kV 送出线路	*▲青化砭采油队	宝塔区姚店镇	/	线西北 3m	1-2#	17m	青化砭采油队办公楼，约 15 人，一层平顶砖混结构，房高 3.5m。	线路局部偏移后新增
2		*▲白牙村	宝塔区姚店镇	/	跨越	1-2#	17m	王某某家，两层平顶砖混房屋，房高 7m。	环评提及，白牙村与杏子沟村同属于一个行政村
3		▲杏子沟村	宝塔区姚店镇	线南 10m	线东 10m	2-3#	25m	最近住户是长某某家，两层平顶砖混房屋，房高 8.5m。	环评提及
4		预制板工人宿舍	宝塔区姚店镇	18m	56m	1-2#	17m	5 人，一层平顶房，房高 3.5m。	超出验收调查范围
5		*▲石沟村	宝塔区姚店镇	/	跨越	13-14#	20m	最近住户是李某某家，一层平顶砖混房屋，房高 3.5m。	线路局部偏移后新增
6		*▲裴庄村	宝塔区枣园镇	/	线西 15m	1-2#	30m	最近住户是付某某，一层平顶砖混房屋，房高 3.5m。	线路局部偏移后新增
7		▲延店则村	宝塔区枣园镇	20m	跨越	10-11#	120m	跨越处为叶某某，两层平顶砖混房屋，房高 7m。	环评提及

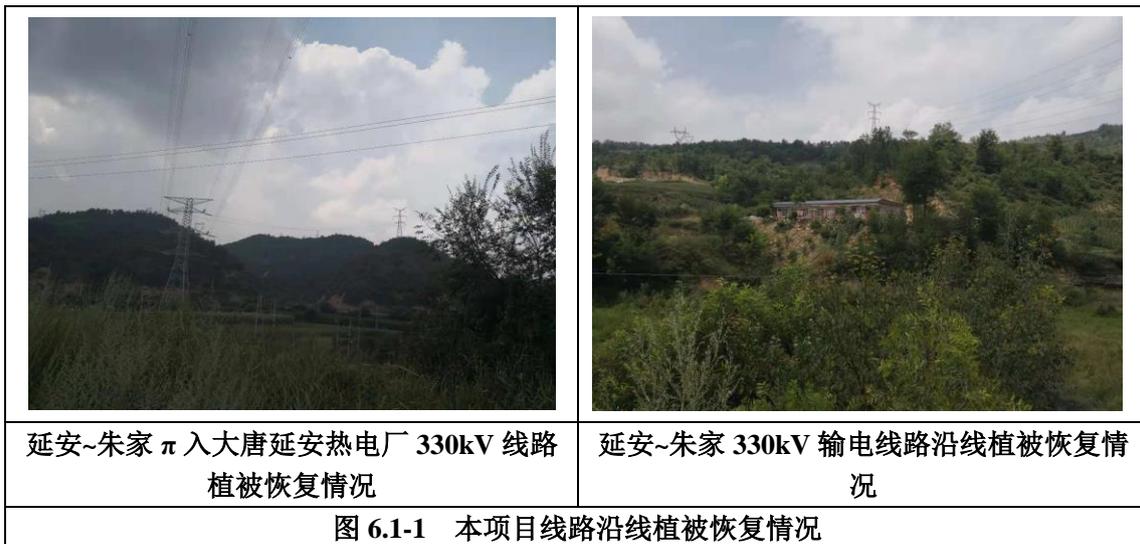
根据现场调查，工程未对区域内植物造成明显的不利影响，见图 6.1-1。

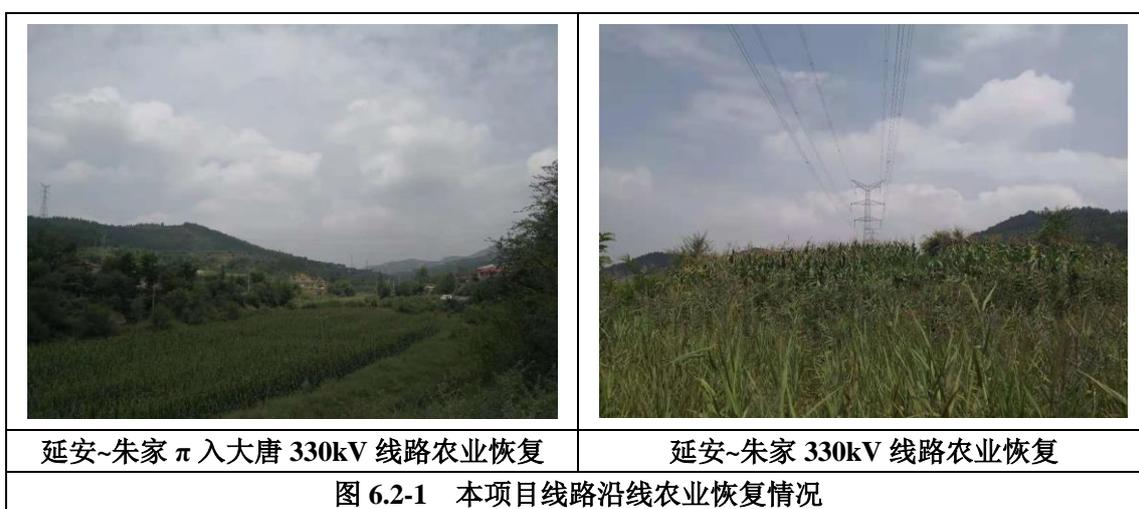
由实际调查可知，本工程永久占地主要为塔基占地，临时占地在施工结束后已经恢复植被，对农业生态环境的影响较小。由于线路施工位置距离乡村道路较近，工程建设的施工临时便道很少，因此临时便道的土石方量很少。并且未发现工程建设破坏水利设施及农灌系统、堵塞河流通道、污染水体等现象。

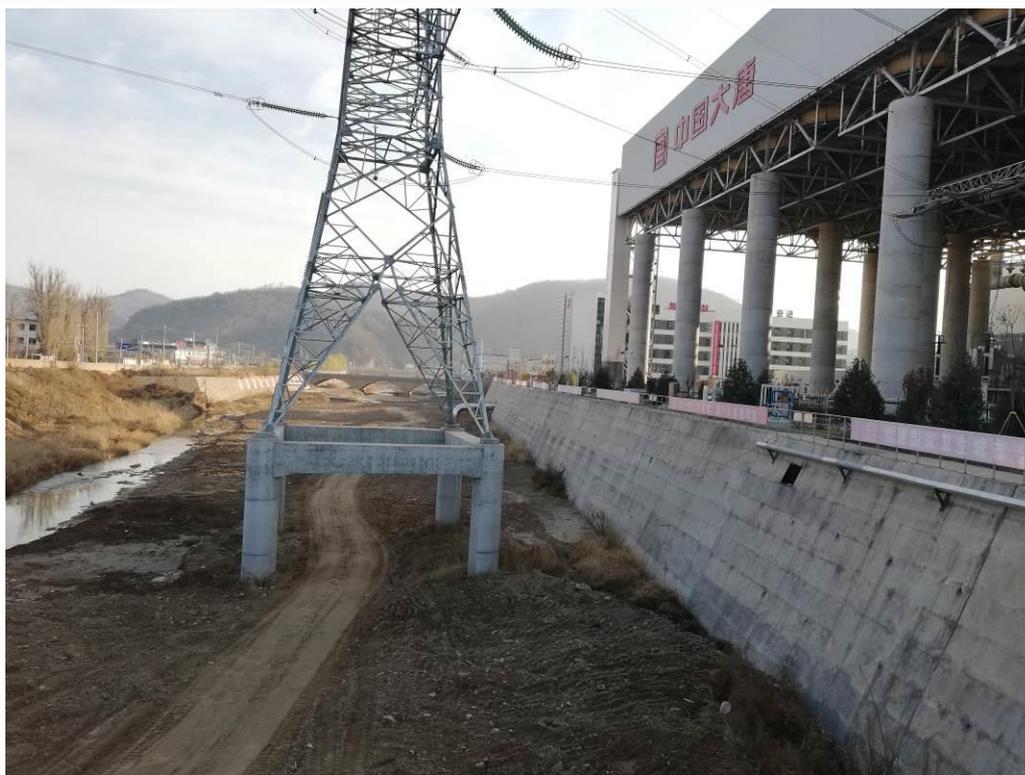
图 6.3-1 蟠龙河与延安~朱家 π 入大唐延安热电厂 330kV 线路位置关系图

(2) 本工程延安~朱家 π 入大唐延安热电厂 330kV 线路在蟠龙河漫滩设一基塔，经查施工监理资料及现场走访调查，施工时塔基周围设置了围挡墙，施工产生的钻渣、泥浆及时清运，施工结束后，及时清理浆池，剩余泥浆用于其他塔基建设。经现场勘查，蟠龙河漫滩内铁塔基面高于洪水位，且施工结束后清理了施工场地，无遗留施工垃圾，恢复了蟠龙河漫滩原有环境。

(3) 本项目严格按照环评要求，在初步设计及施工阶段采取相应的保护措施将工程建设对蟠龙河、洪庄水库及延河的影响降至最低，施工结束后，及时采取恢复措施恢复原有地貌，未对蟠龙河防洪、红庄水库饮用水质、延河的生态、景观及水质等造成影响，可达到相应保护要求，河流恢复现状见图 6.3-1~6.3-3。

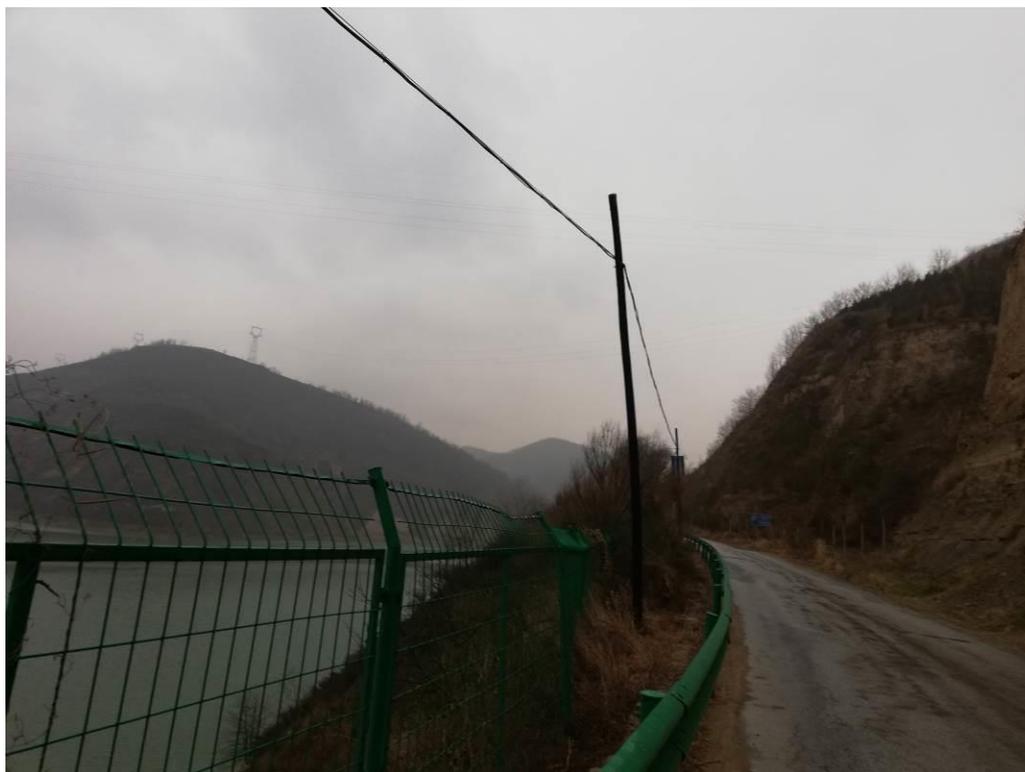
图 6.3-2 延安~朱家 330kV 输电线路与红庄水库位置关系图

延安~朱家 330kV 输电线路跨越延河、红庄水库，本工程在环评及初步设计阶段均为一档跨越，不在河中立塔，经现场勘查，线路按设计要求均采用一档跨越，不在河中立塔，跨越红庄水库时，档距为 760m，跨越延河时档距为 1100m，很好的保护了洪庄水库及延河水质，未对红庄水库、延河造成较大影响。

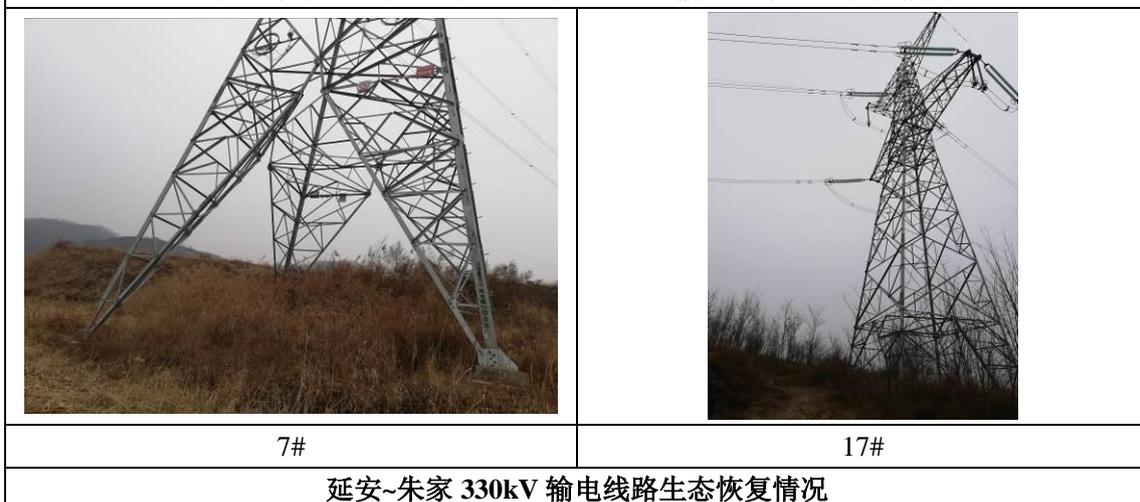
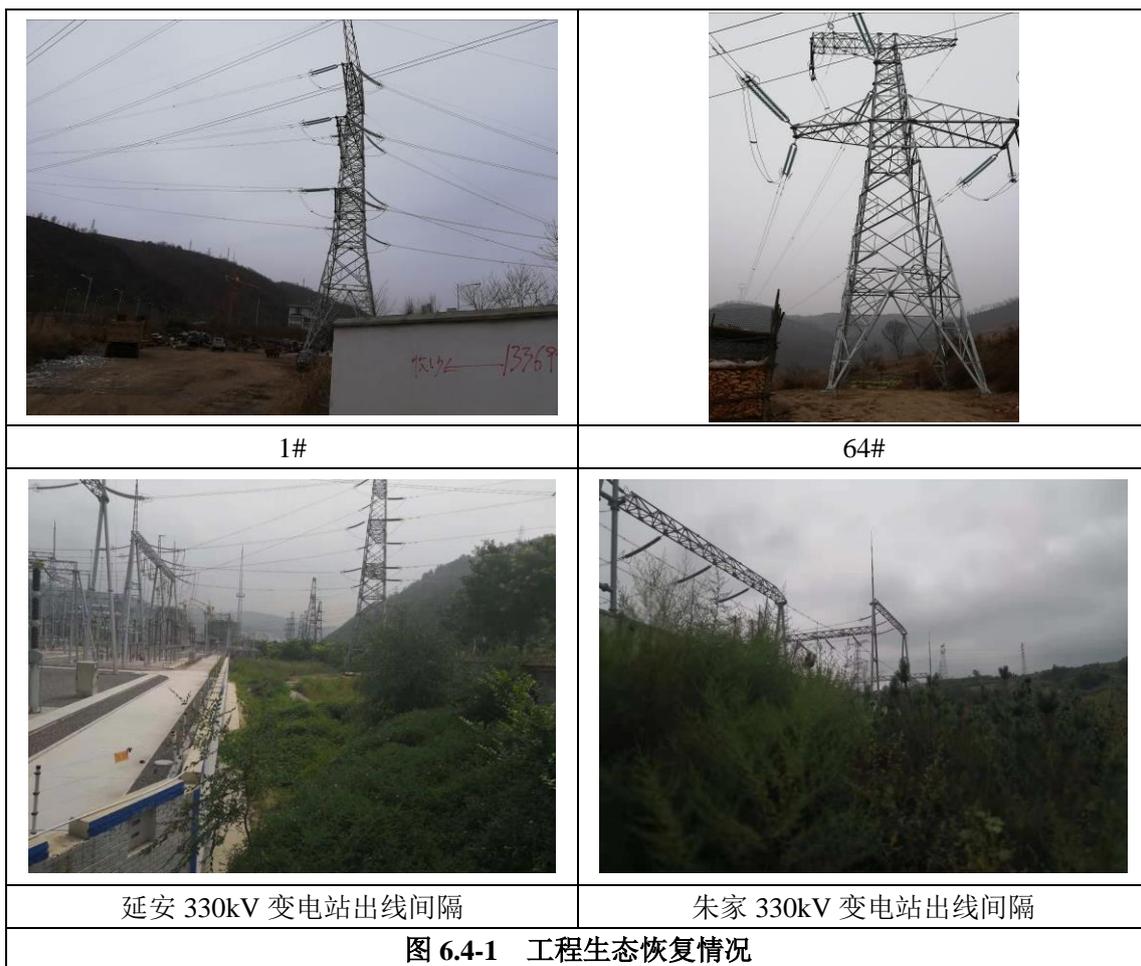
延安~朱家 π 入大唐延安热电厂 330kV 输电线路生态恢复情况

本工程在实施过程中基本落实了环评批复及环评报告中提出的生态保护措施。线路施工临时占地及时进行了恢复，塔基周边场地恢复原地貌。施工便道尽量利用已有道路，新建便道在使用完成后及时进行了恢复，从现场情况看，工程沿线已基本无施工痕迹，临时占地周围环境基本恢复了原有功能。

根据对工程所在建设区域的现场调查，生态调查范围没有发现不良地质现象，植被生长良好。具体见图 6.4-1。因此，工程生态保护措施合理、有效。

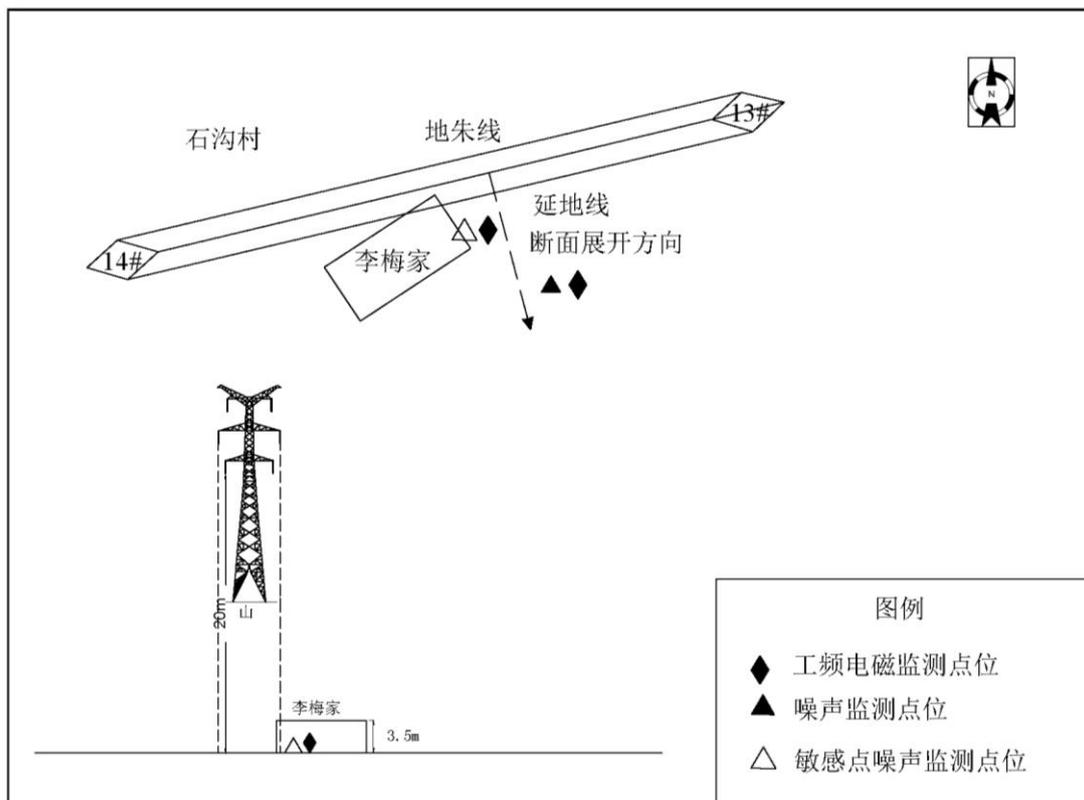
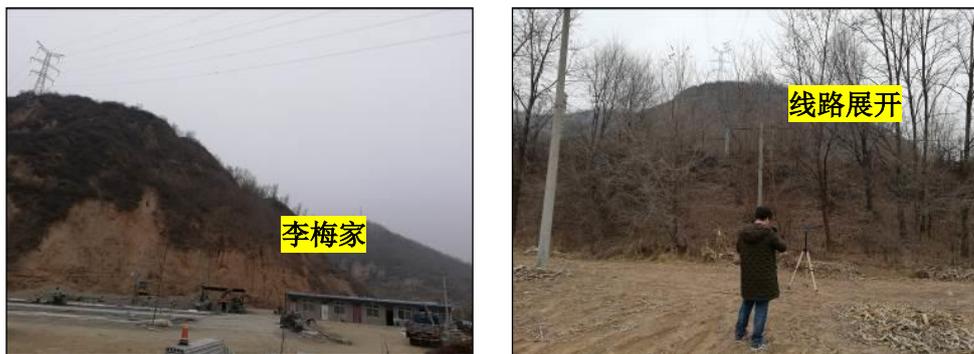
图 7.3-2 延安~朱家 π 入大唐延安热电厂 330kV 线路断面展开衰减及李梅家监测点位图

输电线路衰减断面监测：本项目线路架设包括双回路和单回路，延安~朱家 π 入大唐延安热电厂 330kV 线路主要为双回路，延安~朱家 330kV 输电线路主要为单回路，因此本项目在延安~朱家 π 入大唐延安热电厂 330kV 线路（13#~14#）塔间及延安~朱家 27#~28#塔间设置断面监测来说明本项目线路的电磁场分布规律。
