建设项目竣工环境保护 验收调查表

项目名称： 宝鸡玉涧 110kV 变电站改造工程

建设单位： 国网陕西省电力公司宝鸡供电公司

编制日期： 2020 年 10 月

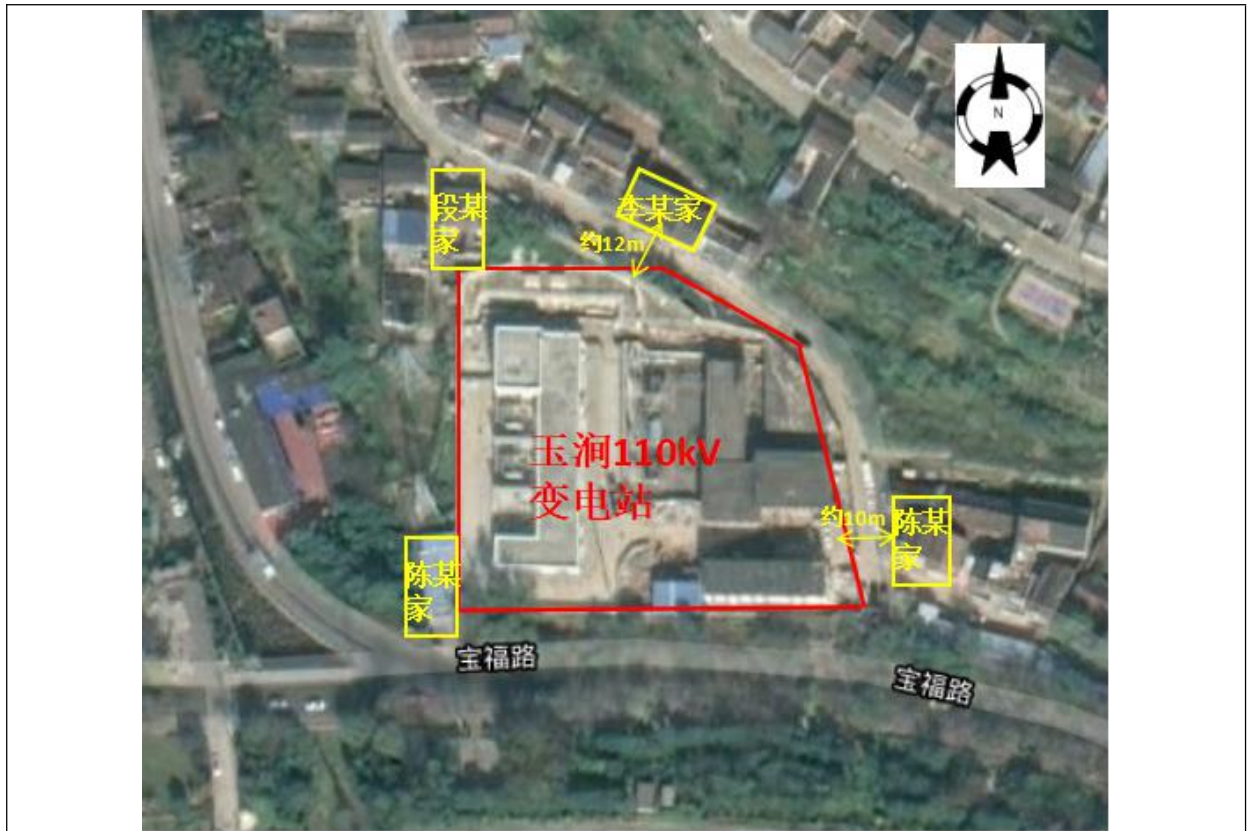
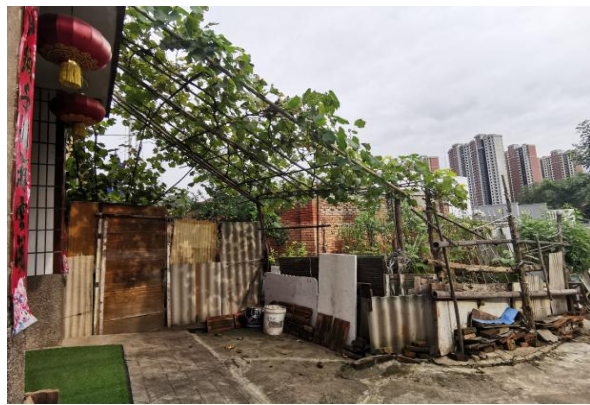
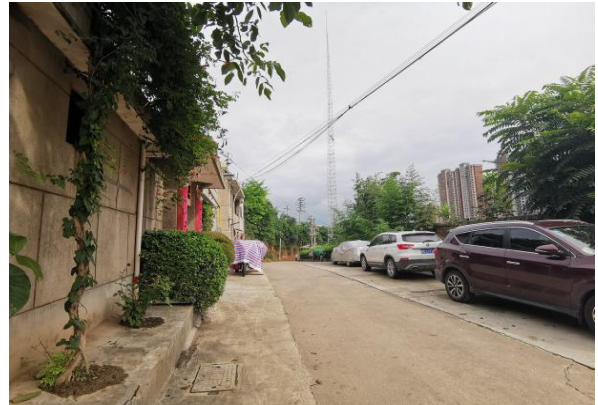
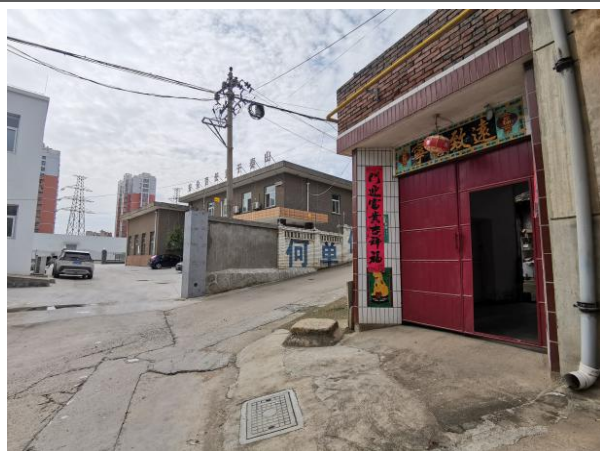
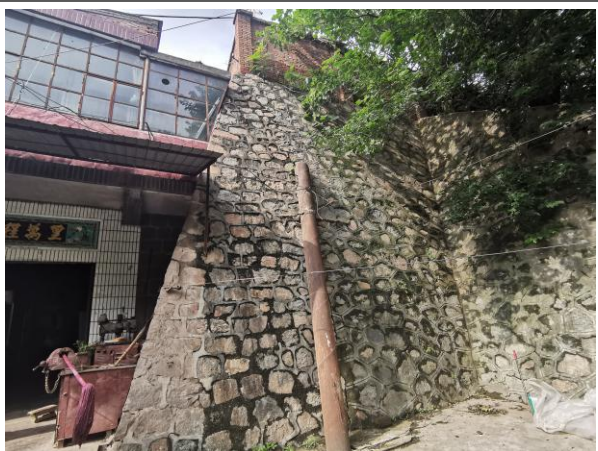
图 2-1 环境保护目标与变电站位置关系示意图

序号	环境保护目标		环评阶段	验收阶段	功能、数量、房 型、房高	影响因子	图号	备注
	行政区划	名称	与工程水平距离	与工程距离及方位				
1	宝鸡市金台区	段某家	变电站西北侧约 2m	变电站西北侧约 2m	居住, 1 户, 两 层平顶约 6m	工频电场 工频磁场 噪声	图 2-1	与环评一致
2		李某家	变电站北侧约 10m	变电站北侧约 12m	居住, 2 户, 两 层平顶约 6m	工频电场 工频磁场 噪声		与环评一致
3		陈某家	变电站东侧约 10m	变电站东侧 10m	居住, 2 户, 两 层平顶约 6m	工频电场 工频磁场 噪声		与环评一致
4		陈某家	紧邻变电站西南 侧	紧邻变电站西南侧	居住, 2 户, 两 层平顶约 7m	工频电场 工频磁场 噪声		与环评一致

变电站西北侧段某家

变电站北侧李某家

变电站东侧陈某家

紧邻变电站西南侧陈某家

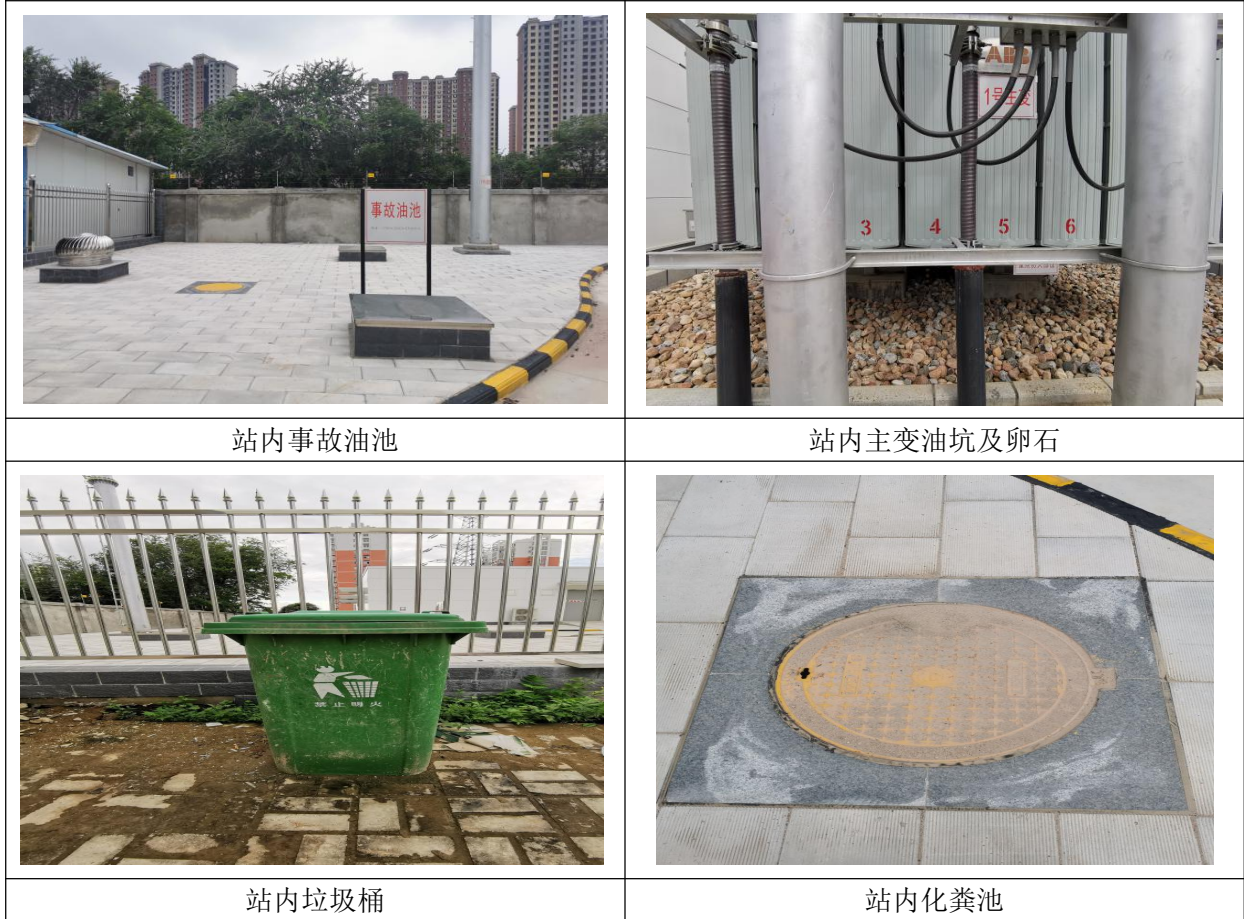
图 6-3 玉涧 110kV 变电站环保设施情况

<p>(6) 环境风险调查</p> <p>本工程涉及的环境风险为变压器油外泄造成环境影响。玉涧 110kV 变电站主变压器正常运行状态下不会泄露变压器油，检修或事故状态下可能会有废油产生，如不安全收集和处置，将会对环境产生影响。</p> <p>为正确、快速、高效处置此类风险事故，国家电网有限公司根据有关法规及要求编制了《国家电网有限公司突发环境事件应急预案》，国网陕西省电力公司编制了《国网陕西省电力公司环境污染事件处置应急预案》，制定了严格的检修操作规程及风险应急预案。</p> <p>玉涧 110kV 变电站在正常运行状态下，无变压器油外排，在变压器出现故障时可能产生变压器油泄漏。在事故状态下，会有部分变压器油外泄，通过变压器下事故油坑进入事故油池内，事故废油交由有资质的单位处置，不外排，不会对外环境造成影响。</p> <p>玉涧 110kV 变电站内建有一座容积为 56.98m³ 的事故油池。根据主变铭牌标示，油重 20t，折合容积约为 21.51m³，事故油池容积能够满足变电站内油量最大一台变压器油量 100%排入的要求。事故油池混凝土强度等级为 C35,垫层混凝土强度等级为 C15,抗渗等级为 P6。</p>
	<p>社会影响</p>	<p>/</p>
