宝鸡-西安南-信义 II 回 750kV 输变电工程

水土保持设施验收报告

建设单位：国网陕西省电力公司

编制单位：陕西中试电力科技有限公司

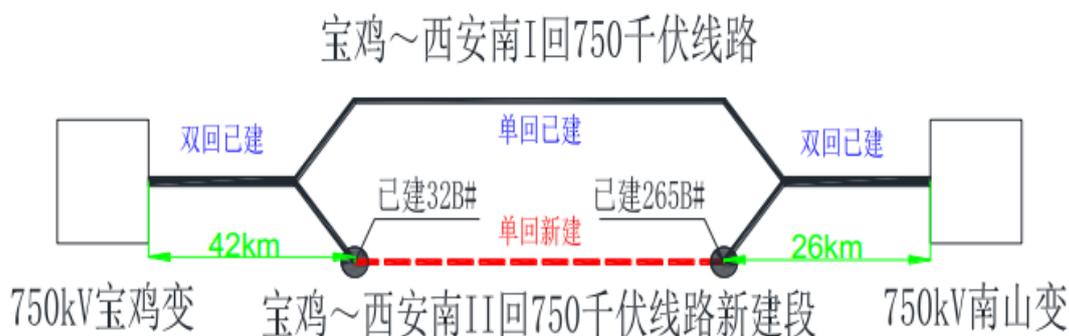
图 1-1 宝鸡-西安南段线路示意图

宝鸡-西安南段线路示意图 1-1。

本次新建线路长 106.422km，新建铁塔 237 基，其中，直线塔 158 基，耐张塔 79 基。线路途径宝鸡市岐山县、扶风县、眉县、西安市周至县、鄂邑区 2 市 5 县（区）。线路沿线海拔在 400~800m 之间。铁塔基础采用挖孔基础、斜柱板式基础、直柱板式基础及钻孔灌注桩基础。

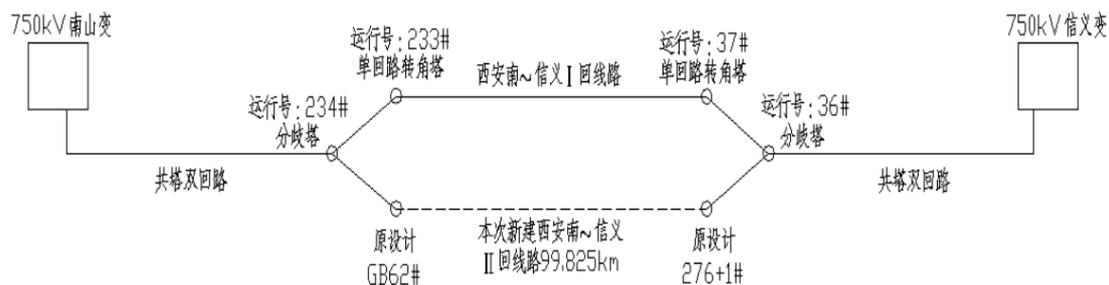
图 1-2 西安南-信义段线路示意图

西安南-信义段线路示意图 1-2。

本次新建线路长 99.825km，新建铁塔 215 基，其中，直线塔 134 基，耐张塔 81 基。线路途径西安市长安区、蓝田县，渭南市临渭区、华州区 2 市 4 县（区）。线路沿线海拔在 400~980m 之间。铁塔基础采用挖孔基础、板式斜柱基础、台阶基础和灌注桩基础等型式。

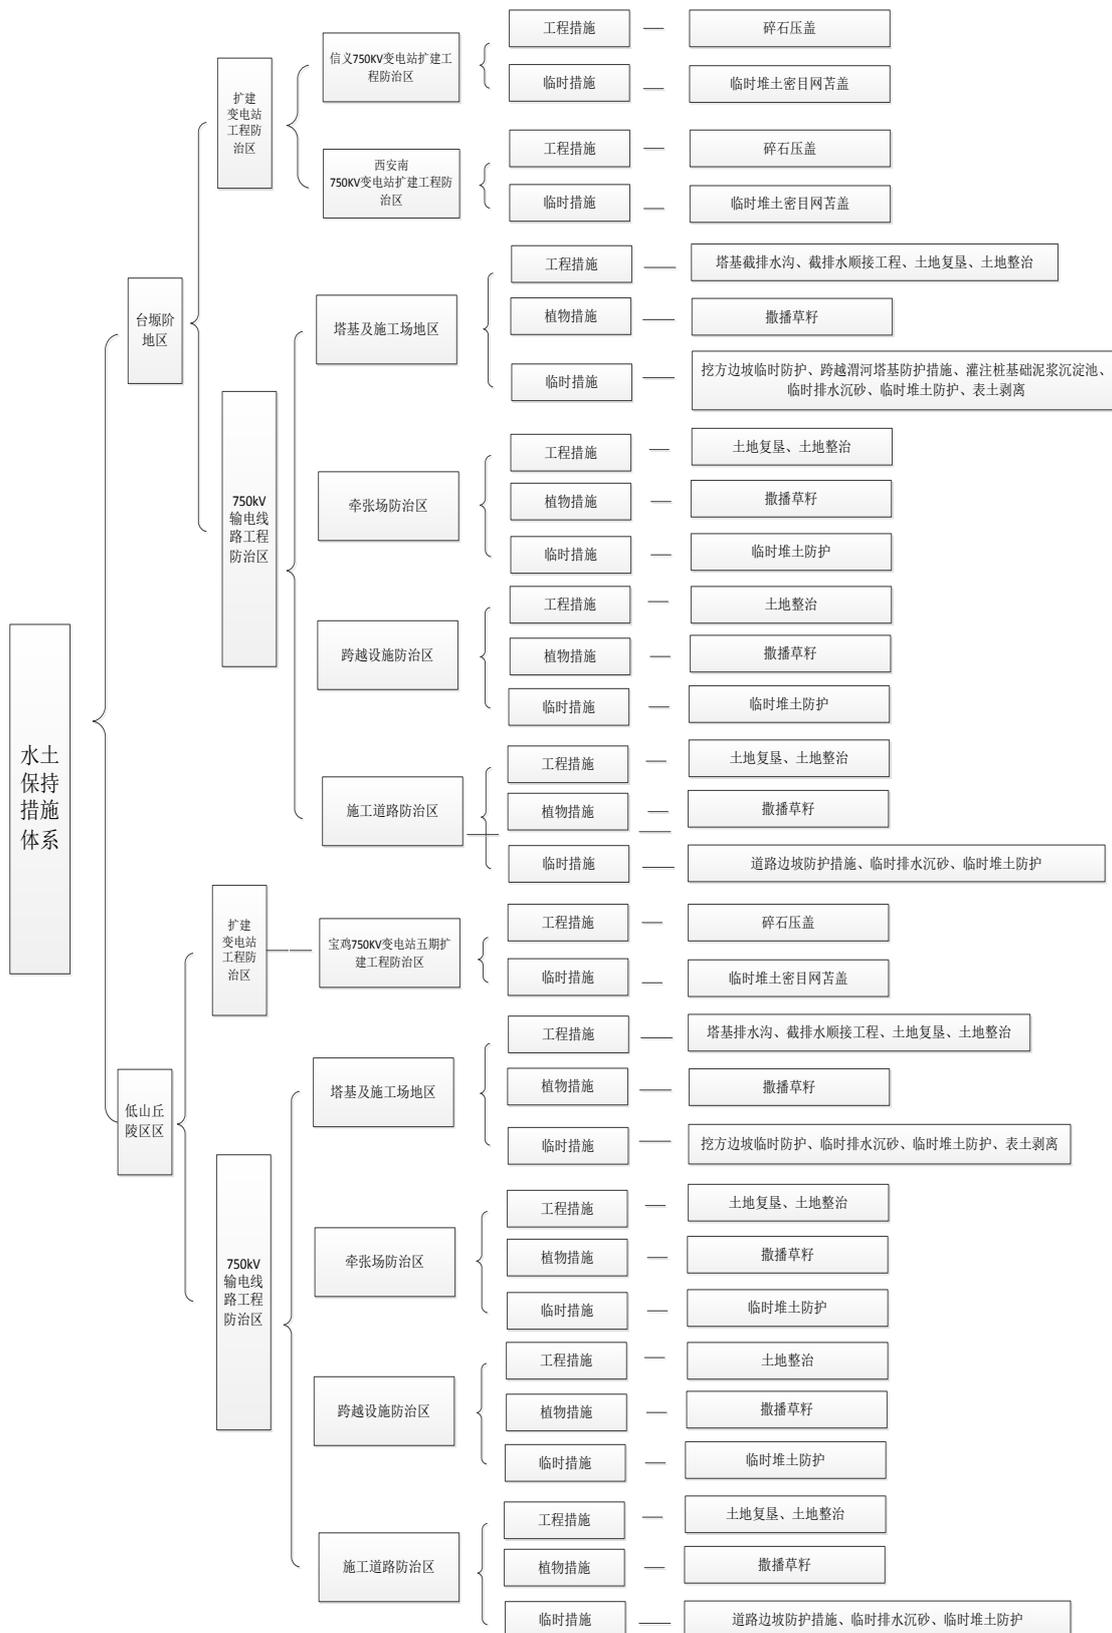
图 2-1 工程水土流失防治措施体系框图

本工程水土流失防治措施体系见图 2-1。
