陕北~湖北±800kV 特高压直流输电工程
(陕西段)

水土保持监测季度报告
(总第9期)

监测时段：2021年7月1日~9月30日

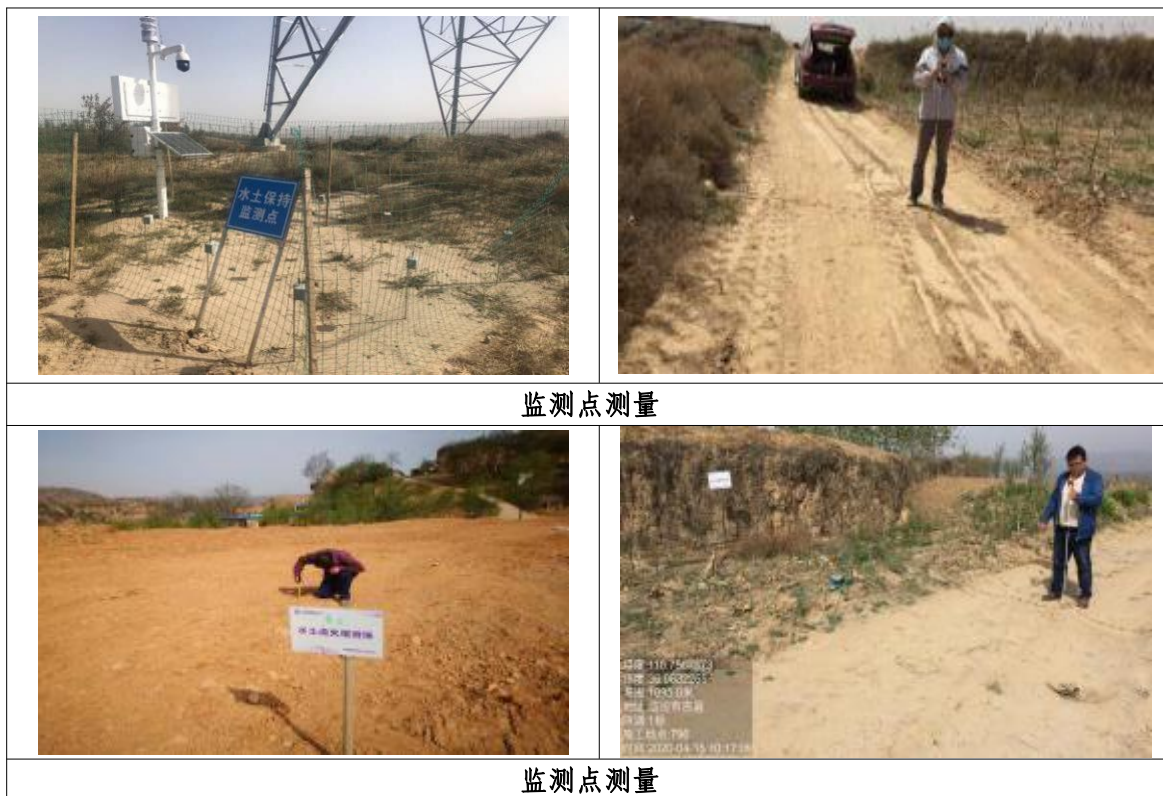
图 1.2-1 监测点位测量

标段	监测点位置	设置日期	塔基号	数量	监测方法
1 标段	塔基区	2020.6	N160	1	测钎+全站仪 断面高程测量法
		2019.6.20	N220	1	
	施工道路	2019.6.20	N220	1	
2 标段	塔基区	2019.6.23	N344	1	
	塔基区	2020.6	N283	1	
	施工道路	2019.6.23	N344	1

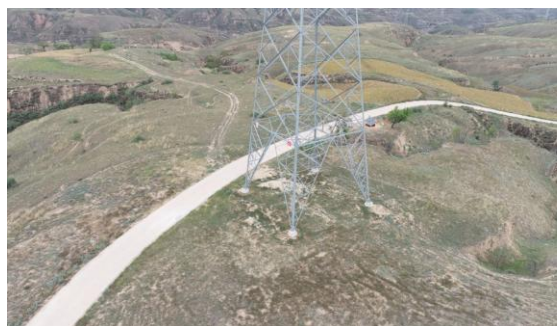
N0073 塔基植被恢复	N0100 塔基恢复耕地

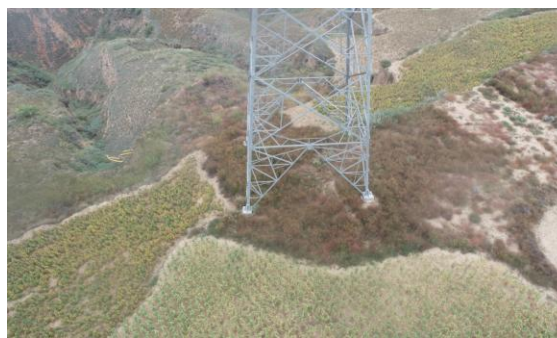
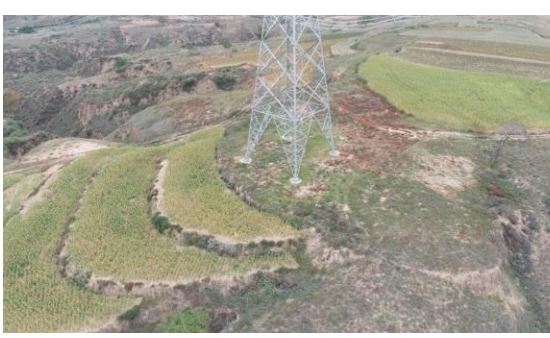
N0120 塔基植被恢复	N0133 塔基植被恢复

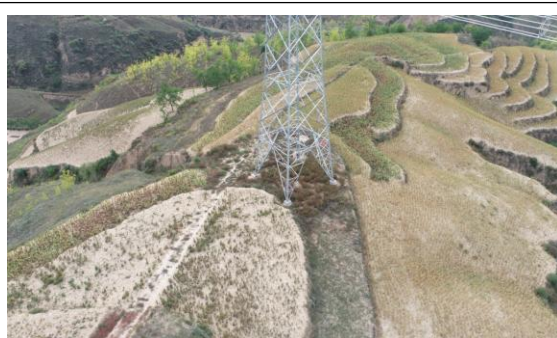
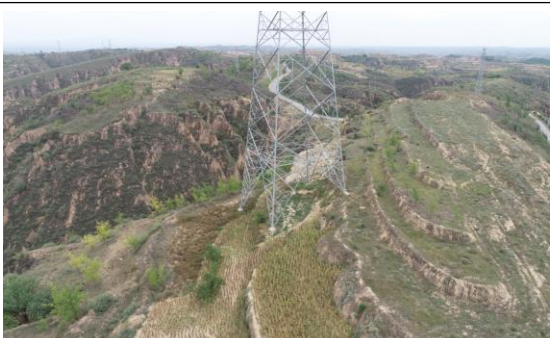
N0174 塔基植被恢复	N0194 塔基植被恢复
