陕北~湖北±800kV 特高压直流输电工程

(陕西段)

水土保持监测季度报告

监测时段：2021 年 10 月 1 日~12 月 31 日

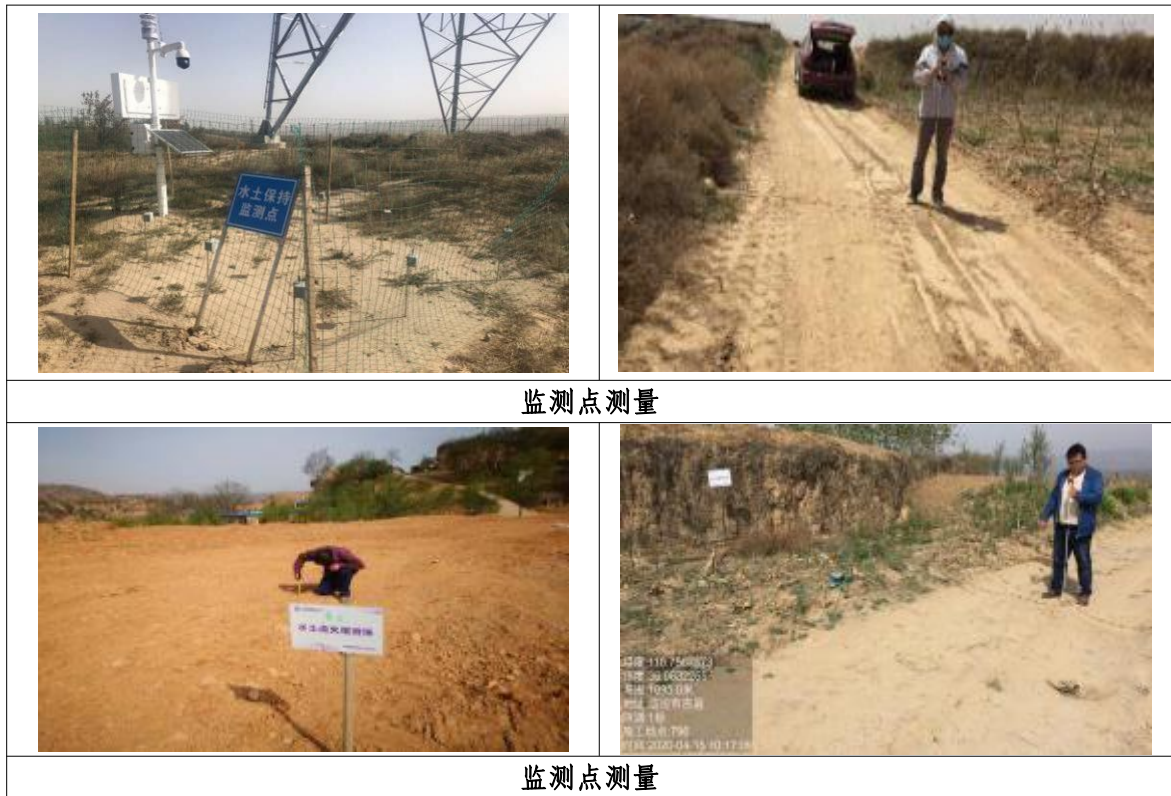
图 1.2-1 监测点位测量

表 1-2 监测点布设情况表

标段	监测点位置	设置日期	塔基号	数量	监测方法
1 标段	塔基区	2020.6	N160	1	测钎+全站仪 断面高程测量法
		2019.6.20	N220	1	
	施工道路	2019.6.20	N220	1	
2 标段	塔基区	2019.6.23	N344	1	
	塔基区	2020.6	N283	1	
	施工道路	2019.6.23	N344	1

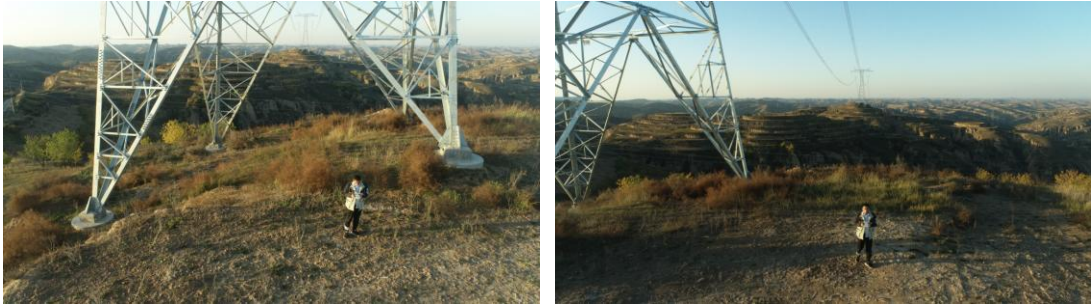
图 2.1-1 无人机航拍操作

工程建设过程中，定期进行无人机航摄，并对工程不同时期的航拍影像进行对比分析，得到水土保持动态监测结果。借助无人机，可对工程部分难以抵达的区域实现全面监测，避免出现监测盲点，确保水土保持监测工作高效、安全地开展。

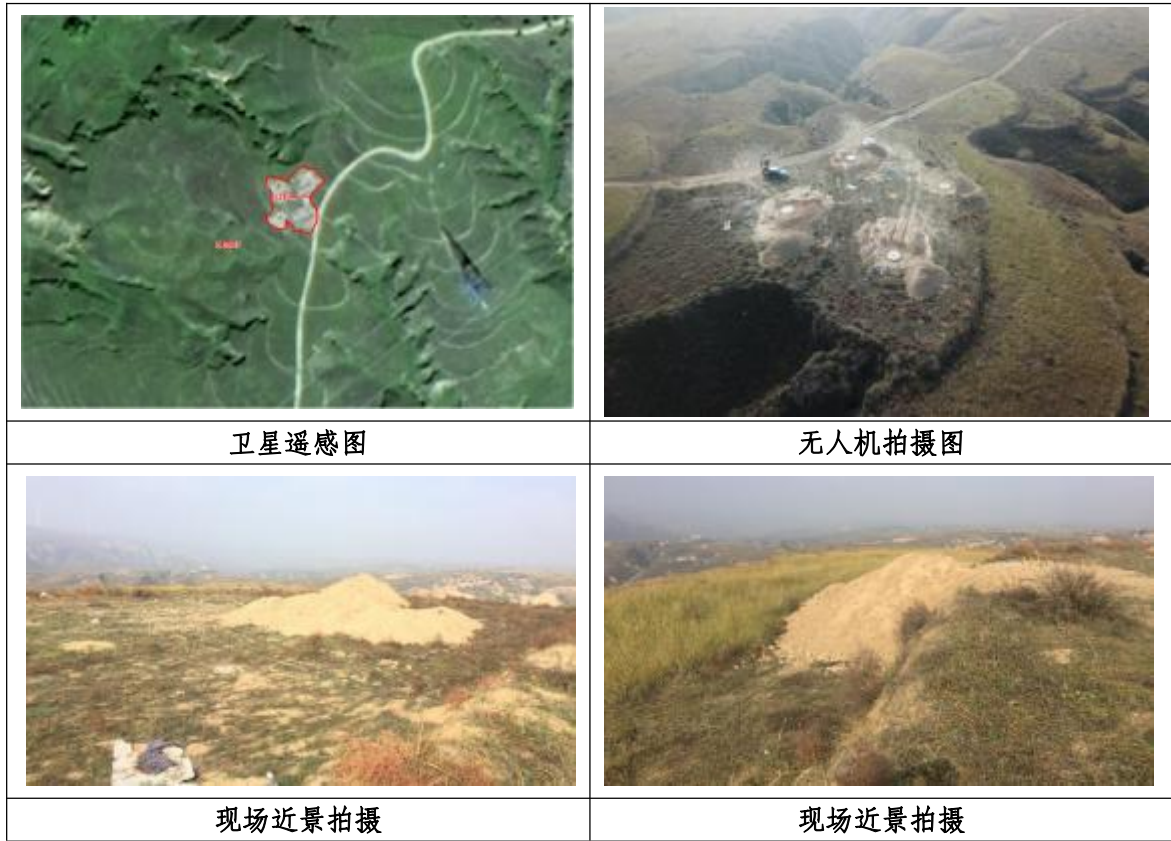
图 2.1-2 遥感影像、无人机影像与照相机拍摄对比图

从现场不同角度直接观察、拍照留存具有立体性强、局部清晰度高等优点，更能够直观地监测施工现场情况，可作为遥感解译和无人机影像的补充资料。例如，通过侧拍不同角度陡坡及临崖堆土（渣石），可真实立体的呈现可能存在的水土流失隐患。从下面无人机俯视影像与照相机近景仰角拍摄对比图看，现场监测照片是重要的直观定性之补充。

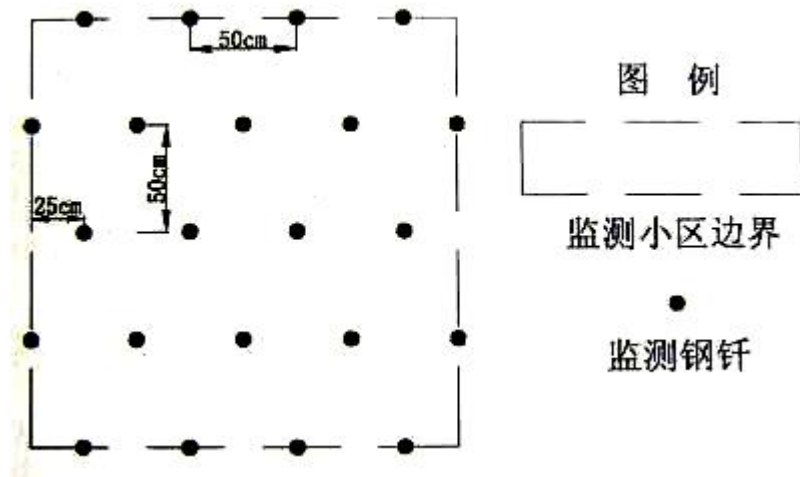
图 2.1-3 测钎法示意图

测钎法即标桩法。布设样地规格一般为 $5\text{m}\times 20\text{m}$ 。将直径 $0.6\text{--}1\text{cm}$ 、长 $50\text{--}100\text{cm}$ 的钢钎，在选定的坡面样方小区按照 $1\text{m}\times 5\text{m}$ 的间距分纵横方向，共计21支钢钎，按照梅花形布设，垂直打入地下，使钢钎钉帽与坡面齐平，并在钉帽上涂上油漆，注明编号。

在每次暴雨后和汛期结束时，观测钉帽距地面的高度，计算土壤侵蚀深度和总的水土流失数量。计算公式为：

$$A = \frac{ZS}{1000 \cdot \cos \theta}$$

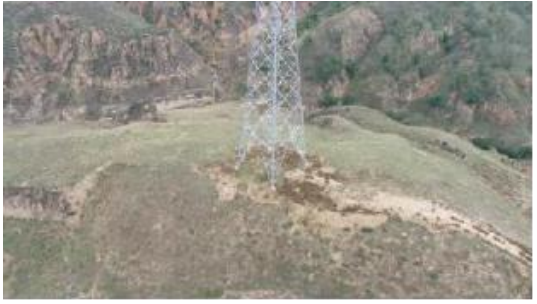
N0083 塔基植被恢复	N0102 塔基植被恢复

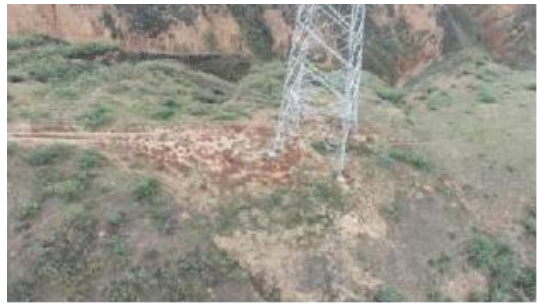
N0119 塔基植被恢复	N0142 塔基植被恢复

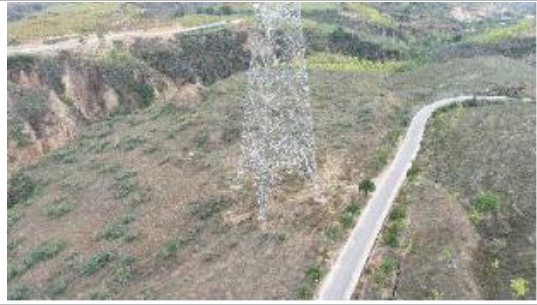
N0158 塔基植被恢复	N0163 塔基植被恢复

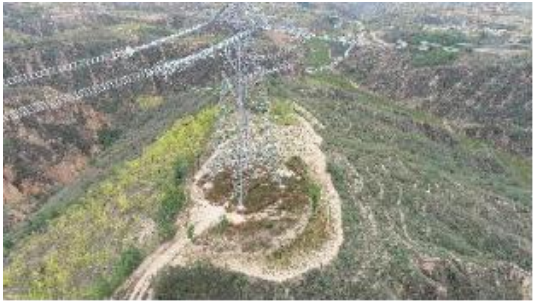
N0177 塔基植被恢复	N0195 塔基植被恢复
