吉山梁新能源 330kV 送出工程

# 水土保持监测总结报告

编制单位： 西 北 农 林 科 技 大 学

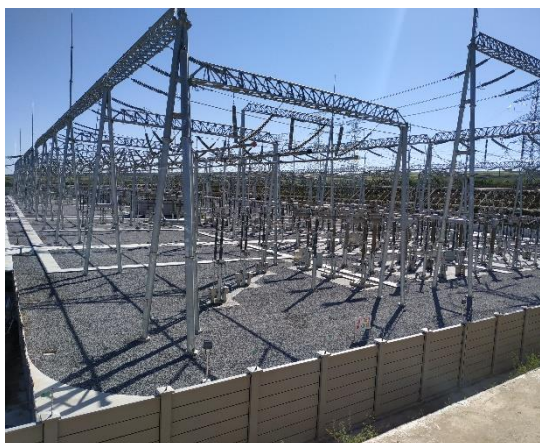
站区碎石覆盖

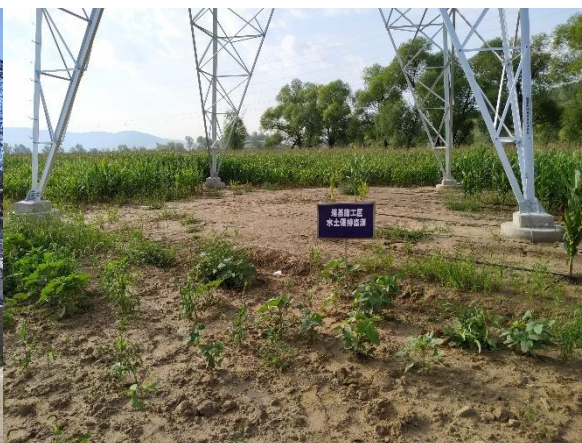
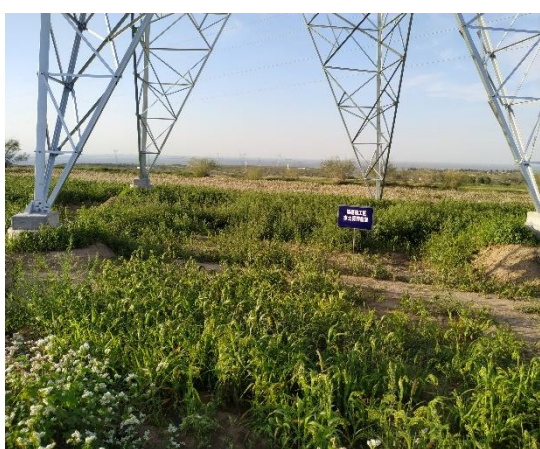
塔基及施工场地复耕

(3)原方案设计对塔基及塔基施工区原土地利用为耕地的区域进行复耕，复耕面积为  $0.34\text{hm}^2$ ，实际施工中，塔基及塔基施工区占地面积有所增加，实际完成复耕面积为  $0.78\text{hm}^2$ ，比方案设计增加了  $0.44\text{hm}^2$ 。

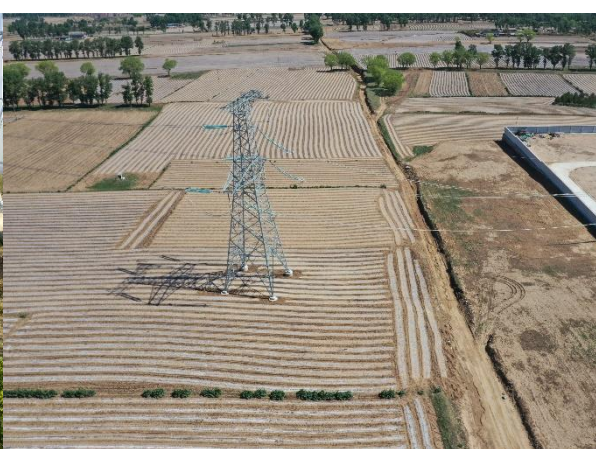
施工便道复耕

(2)原方案设计对施工便道区原土地利用为耕地的区域进行复耕，复耕面积为  $0.74\text{hm}^2$ ，实际施工中，施工便道区占地面积耕地的面积有所减少，实际完成复耕面积为  $0.49\text{hm}^2$ ，比方案设计减少了  $0.25\text{hm}^2$ 。

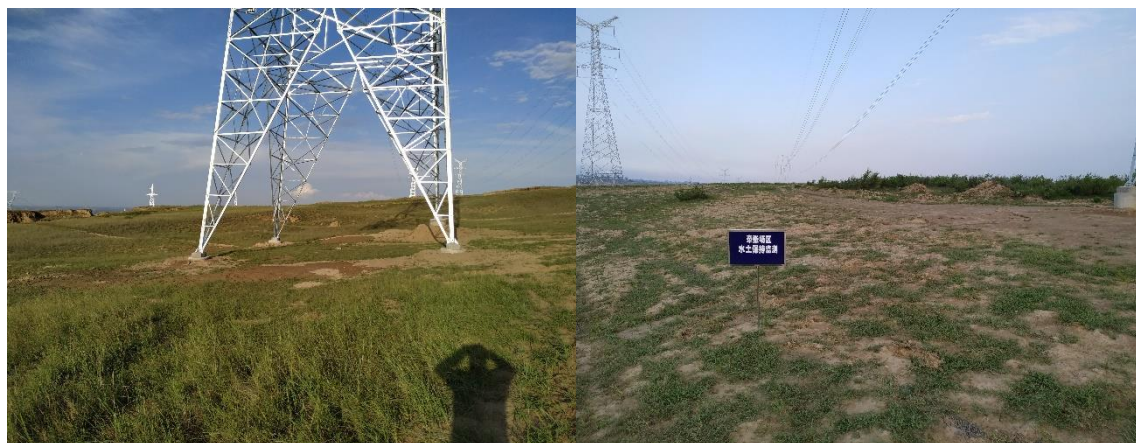
植物措施现场监测
