建设项目竣工环境保护验收 调查报告

项目名称：长乐 330kV 变电站 3 号主变扩建工程

建设单位：国网陕西省电力公司

国网（西安）环保技术中心有限公司

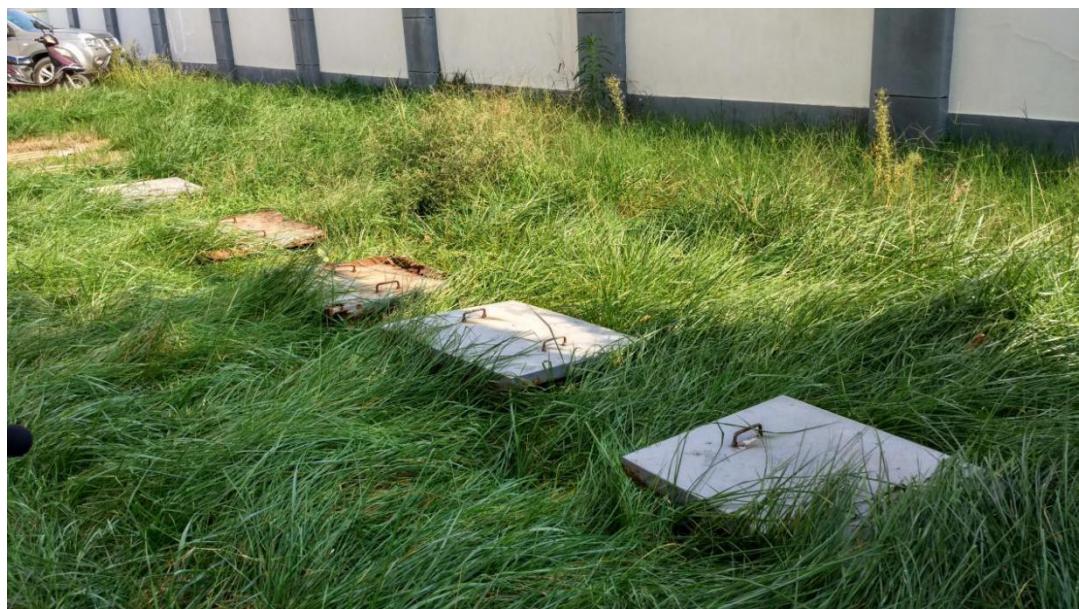
图 9.2-1 长乐 330kV 变电站污水处理设施照片

长乐 330kV 变电站站内建设了地埋式生活污水一体化处理设施，站内产生的生活污水经处理后排入市政污水管网。

本工程不新增变电站运维人员，生活污水依托站内前期地埋式生活污水一体化处理设施处理，不会对周围水环境造成影响。

通过现场调查可知，工程前期已建设了地埋式污水处理设施，站内生活污水经地埋生活污水处理设施处理后排入市政污水管网，未对周围水环境造成影响。

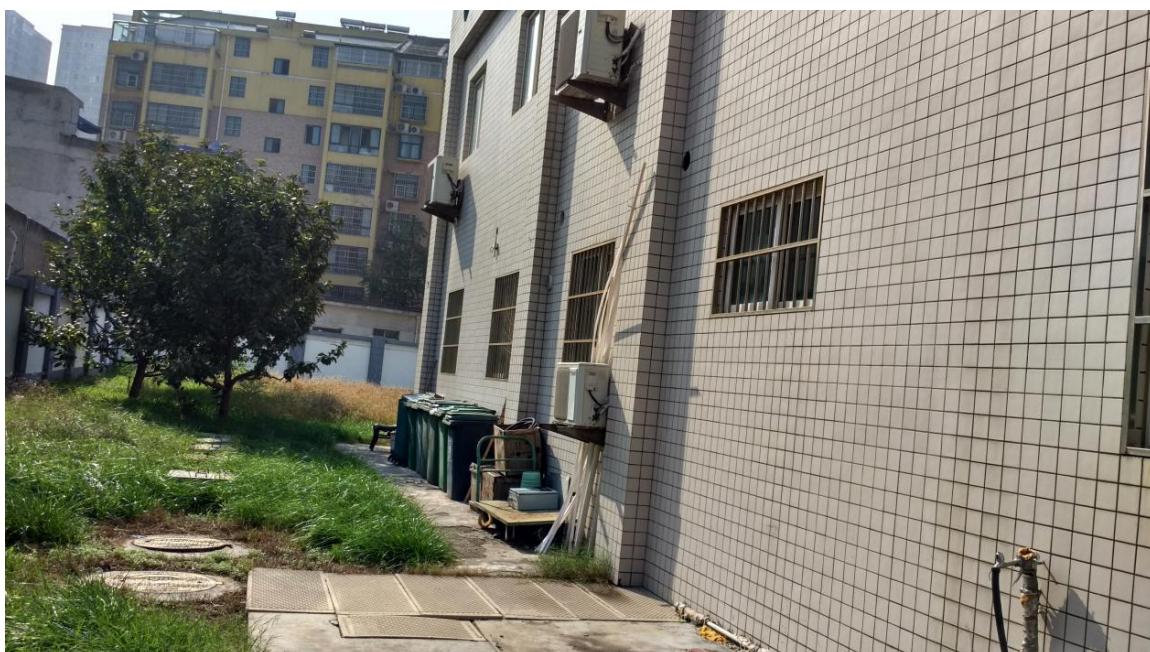
图 10.2-1 长乐 330kV 变电站站内生活垃圾桶

变电站运行期产生的固体废物主要为工作人员正常工作和生活产生的生活垃圾，依托站内原有处理设施处理，不会对周围环境造成影响。

经现场检查，长乐 330kV 变电站固体废物处理设施齐全，工程施工及运行阶段产生的固体废弃物均得到妥善处置，未对周围环境造成影响。
